ТИПЫ ПОВРЕЖДЕНИЙ ТКАНЕВОГО СТЕКЛОПЛАСТИКА И РЕМОНТ РАССЛОЕНИЙ ПОСЛЕ НИЗКОСКОРОСТНОГО УДАРА

С.Б.Сапожников, М.В.Жихарев

TYPES OF DAMAGE OF WOVEN GFRP AND REPAIR OF LOW VELOCITY IMPACT DELAMINATIONS

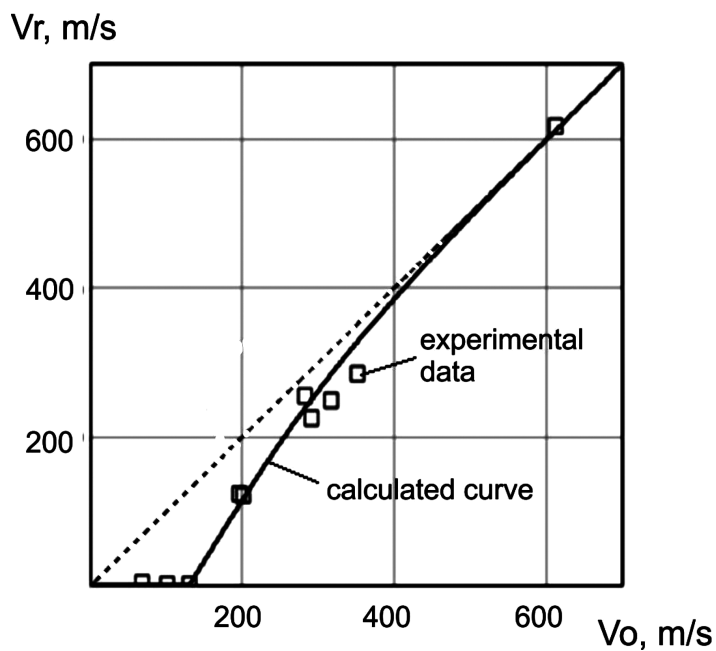
Рис. 2. Зависимость остаточной скорости удара от начальной при ударе по пластине из стеклопластика толщиной 2 мм.

Residual impact velocity versus original velocity for GFRP plate of a thickness of 2 mm.

Для изучения характера повреждения, пластины из стеклопластика СТЭФ [13] (толщина 2 мм, ширина 40 мм) подвергались обстрелу на разработанном выше разгонном стенде. Эксперименты по пробиванию пластин проводились с начальными скоростями 50...600 м/с стального сферического ударника диаметром 8 мм (масса 2,05 г). Обработка экспериментальных данных по удару имитатором осколка проведена с использованием эмпирической зависимости Ламберта [14]. На Рис. 2 приведена зависимость остаточной скорости удара от начальной, из которой следует, что пробивание начинается со скоростей ~ 150 м/с (баллистический предел V_{50}).

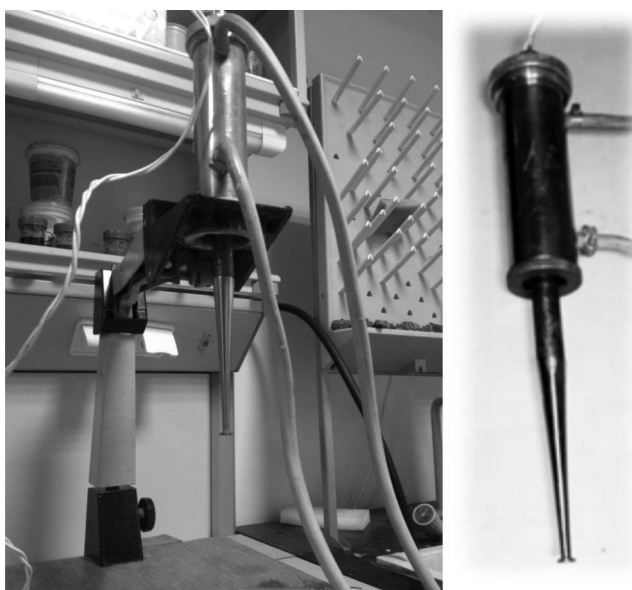
Рис. 6. Ультразвуковой возбудитель
Ultrasound vibrator

В ряде публикаций обсуждались варианты ремонта КМ путем вырезания поврежденного участка и монтажа заплаток [14, 16]. Предлагаемый новый метод залечивания небольших повреждений слоистых КМ основан на использовании матричного компаунда и ультразвукового возбудителя, помогающего вязкой матрице разогреться и проникнуть во внутренние расслоения через отверстия небольшого диаметра, которые должны быть выполнены в зоне расслоения. Матрица смачивает поверхности расслоения и после отверждения связывает слои между собой, обеспечивая их дальнейшую совместную работу как и в неповрежденном состоянии. Для этого использован лабораторный ультразвуковой возбудитель (Рис. 6, 7) с мощностью до 300 Вт, частотой колебаний 18 кГц и водяным охлаждением.

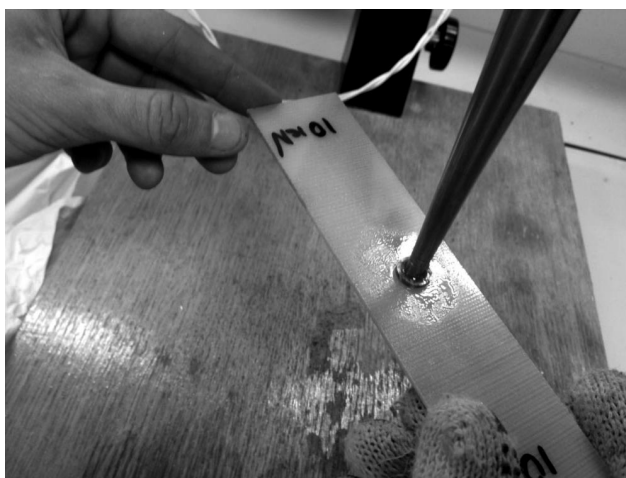
Рис. 7. Процесс заживления повреждения
Healing process

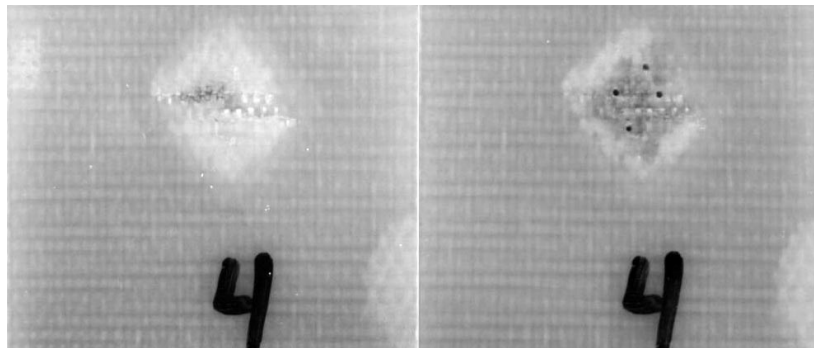
Рис. 8. Вид образца до и после лечения.
A damaged specimen before and after healing.

Наличие малых отверстий (диаметром до 0,5 мм) практически не снижает прочности КМ [7]. Как показали опыты, отверстия необходимо сверлить по краям зоны расслоения, так как непосредственно под местом удара расслоение не наблюдается (Рис. 3а). На Рис.8 показан образец до (слева) и после (справа) лечения.

В результате лечения расслоений прочность образцов исследованного стеклопластика при сжатии возросла до 80-90 % от прочности исходного. Анализ показал, что разрушение, тем не менее, происходит в месте дефекта, что требует дальнейшего развития методики.
